MÁTRAI TANULMÁNYOK
2005.

MÁTRA MÚZEUM TANULMÁNYKÖTETE

Az Orczy kastély építés- és birtoklástörténete

A gyöngyösi Orczy kastély műemléki falkutatásának eredményei

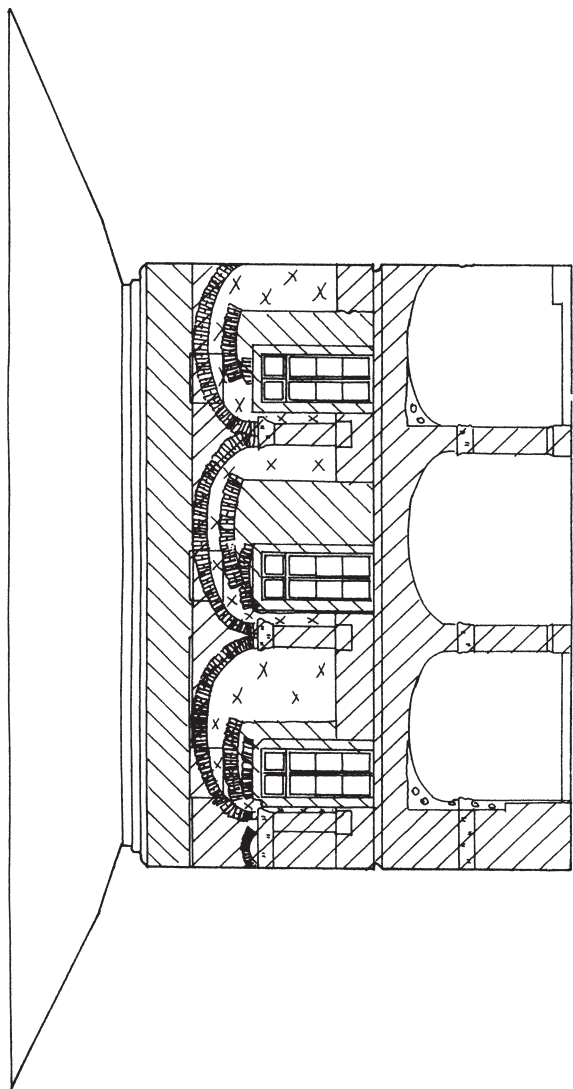
4. rajz. Nyugati szárny, udvari homlokzat

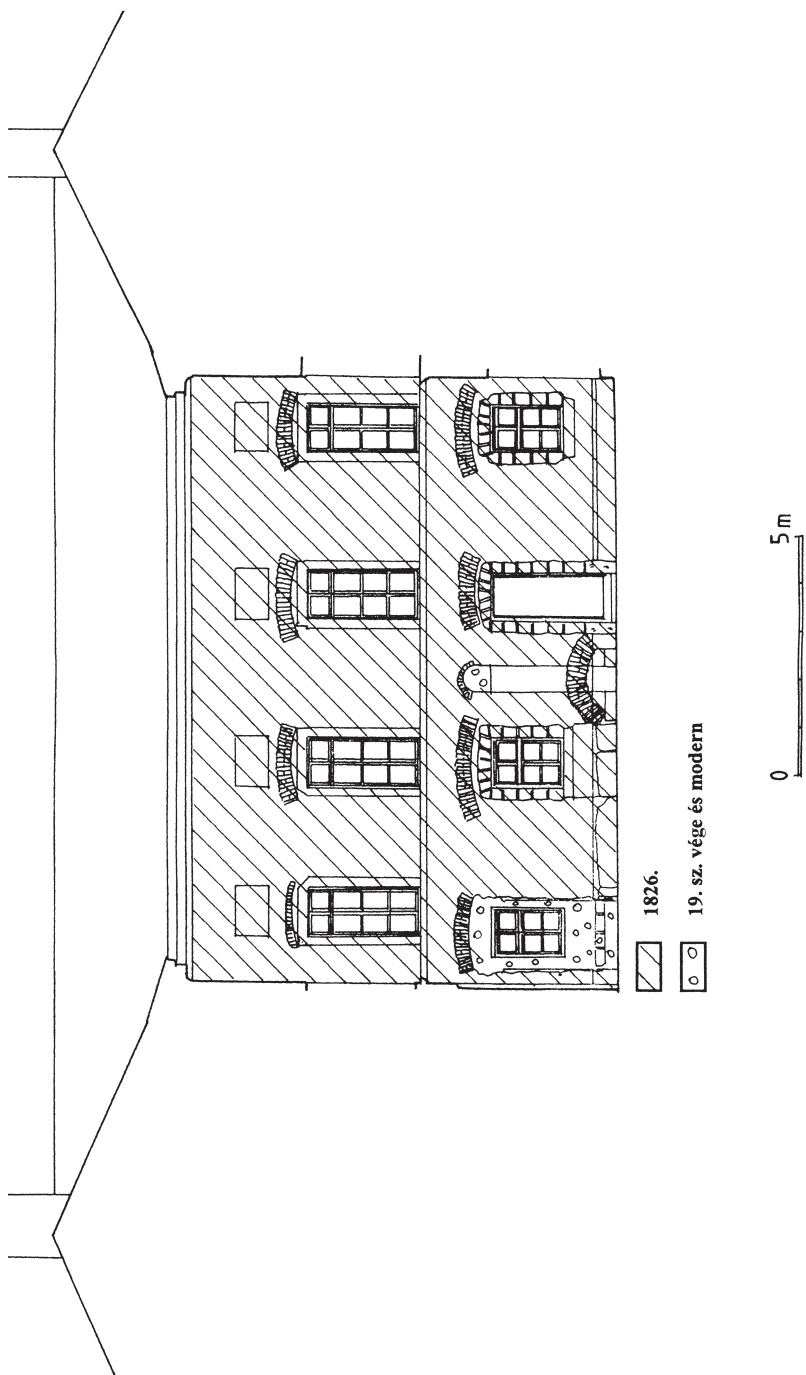
6. rajz. Keleti szárny, udvari homlokzat

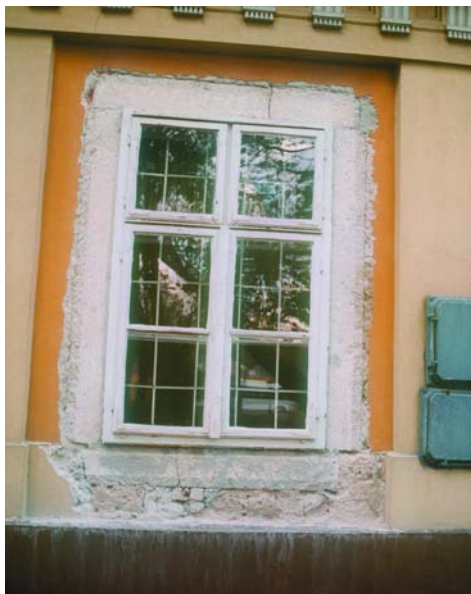
7. kép. Másodlagosan összeállított, levéselt tagozatú barokk ablakkeret a nyugati külső homlokzaton

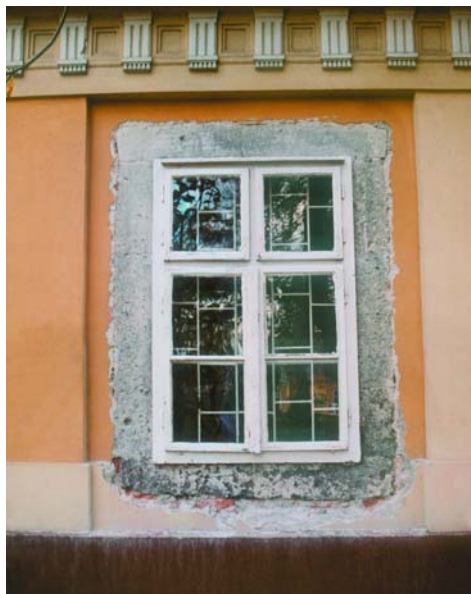
8. kép. Klasszicista ablak a nyugati külső homlokzaton

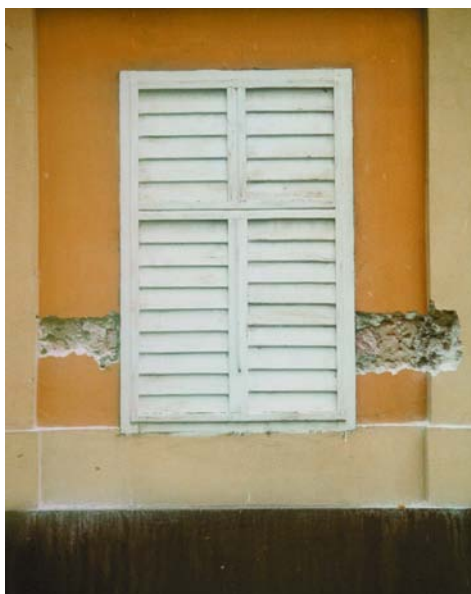
9. kép. Vakablak a nyugati homlokzat földszintjén

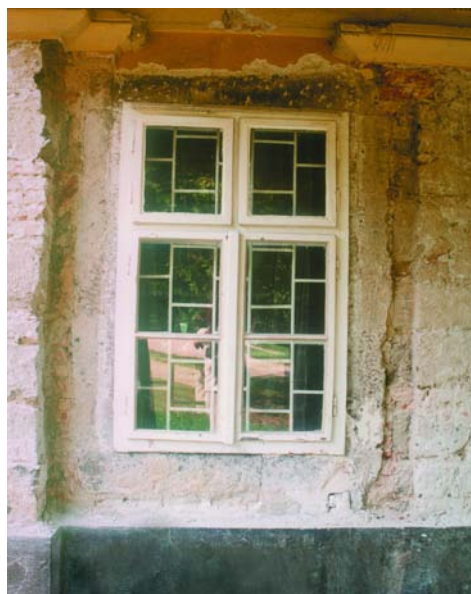
10. kép. Tagozat nélküli klasszicista kőkeret a keleti homlokzat középrizalitjában

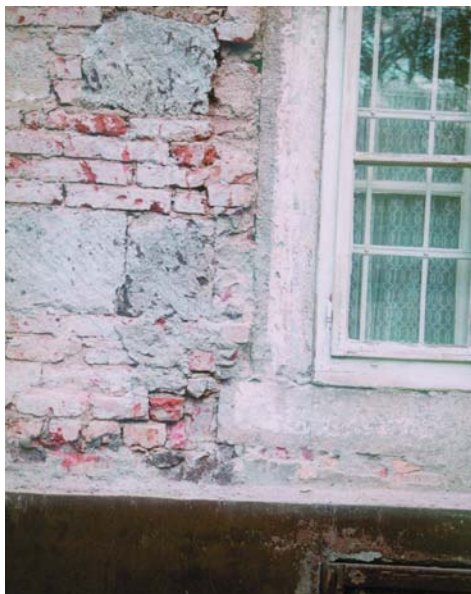
11. kép. Másodlagosan összeállított, levéselt tagozatú barokk ablakkeret a keleti külső homlokzaton

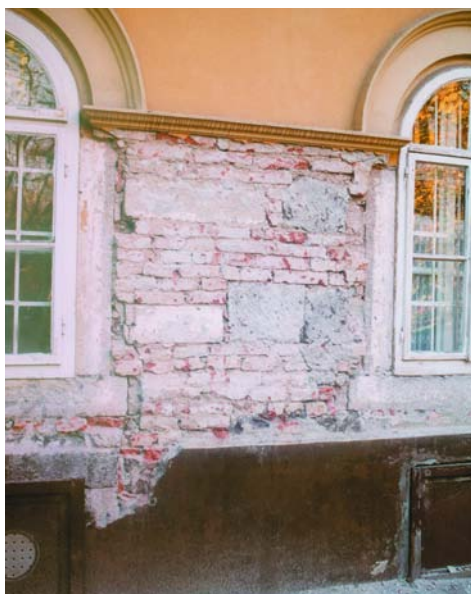
13. kép. Klasszicista falköpeny a keleti homlokzat barokk kori szakaszán

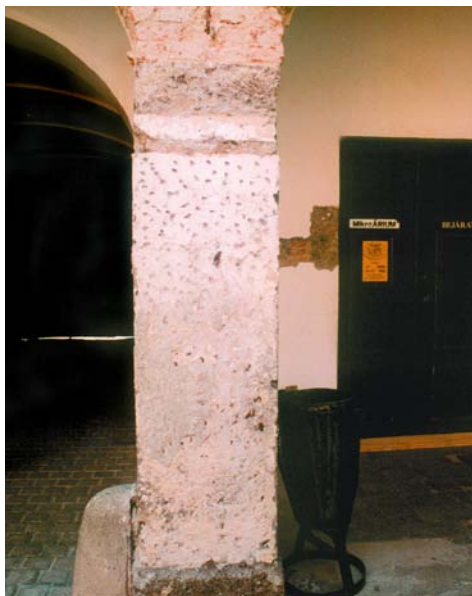
21. kép. Barokk kőoszlop a déli szárny udvari homlokzatának földszintjén

Ahogy arra számítani is lehetett, a déli oldal nyitott ívei mindenestől barokk korinak bizonyultak. A téglafékek négyzetes alaprajzú kőoszlopokon nyugszanak (21. kép). A kőoszlopok kettős fejezeteinek profiljai mindenütt le vannak vésve (22. kép). A délkeleti sarokban a fejezet profilja végigfutott az innen délre eső pincejárat udvari falán is. A kőoszlopokon fehér meszelés látható.

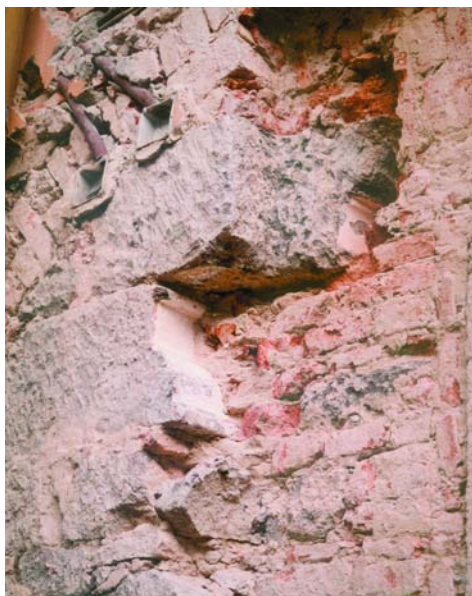
23. kép. Másodlagos helyzetű oszlopfejezetek a nyugati szárny egyik udvari ívének befalazásában

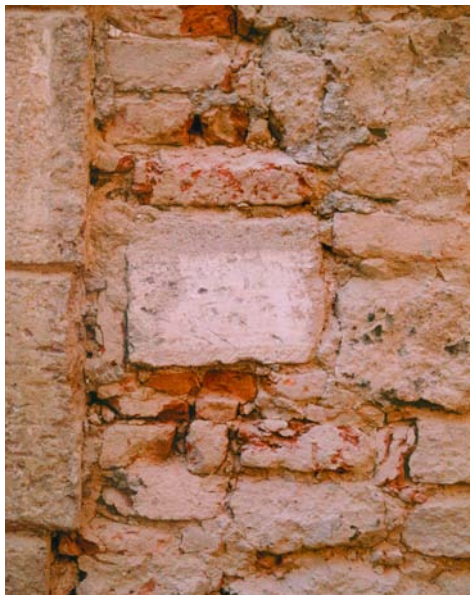
24. kép. Másodlagos helyzetű barokk nyílászkeret-töredék a nyugati szárny egyik udvari ívének befalazásában

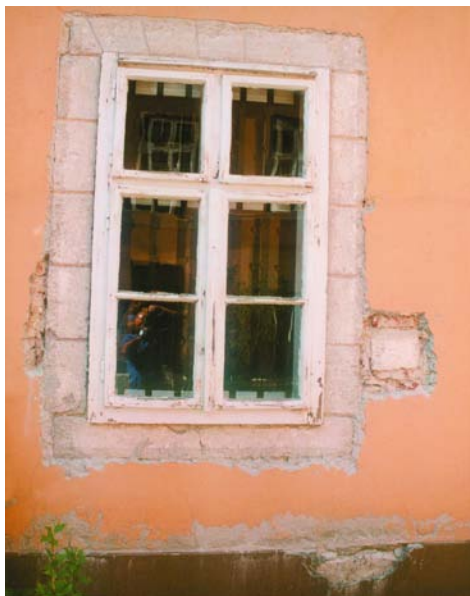
26. kép. Másodlagosan összeállított, levéselt tagozatú, utólag sávozott felületű barokk ablakkeret az udvari földszinti árkádok elfalazásában

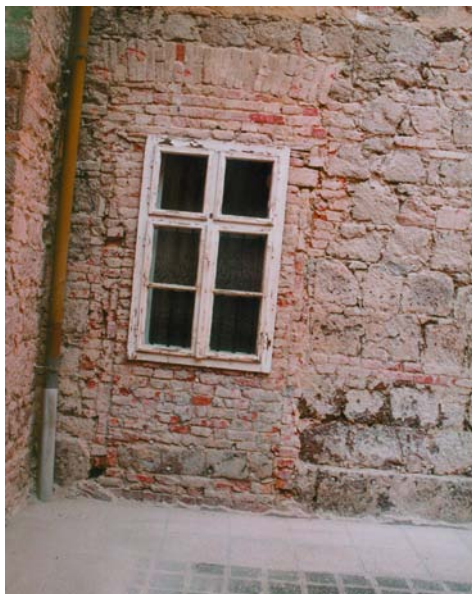
29. kép. Ablakká alakított ajtó az északi szárny földszinti, udvari homlokzatán

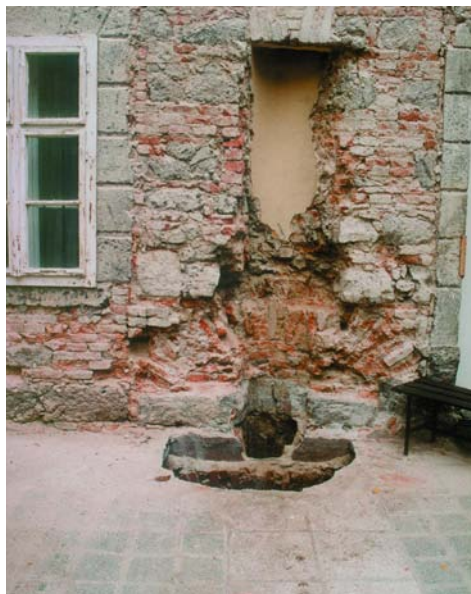
30. kép. Falikút és kút maradványa az északi szárny földszinti, udvari homlokzatán

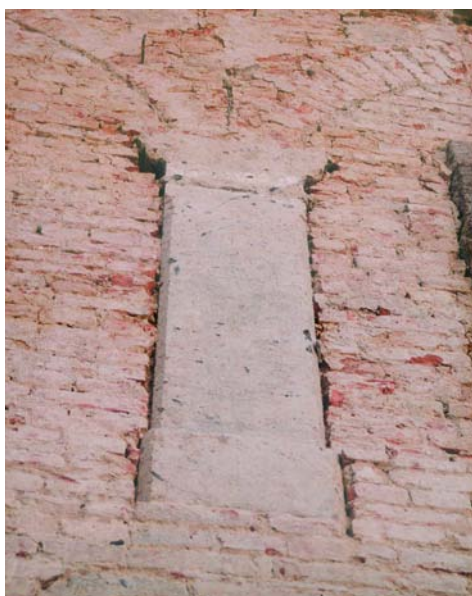
31. kép. Az emeleti árkád kőoszlopa a déli szárny udvari, emeleti homlokzatán

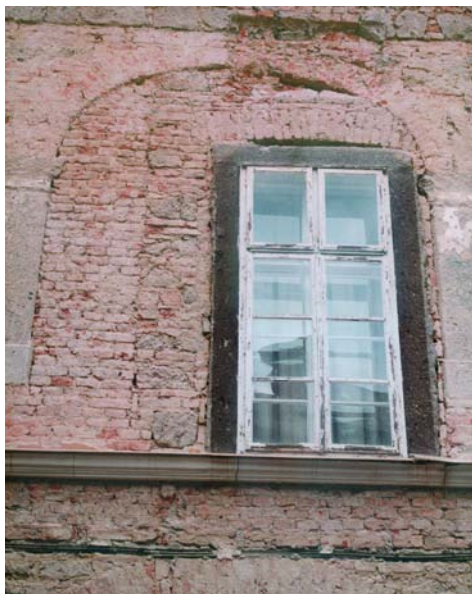
33. kép. A barokk és a klasszicista periódus közötti periódus egyik ablaka a nyugati szárny udvari homlokzatának emeletén

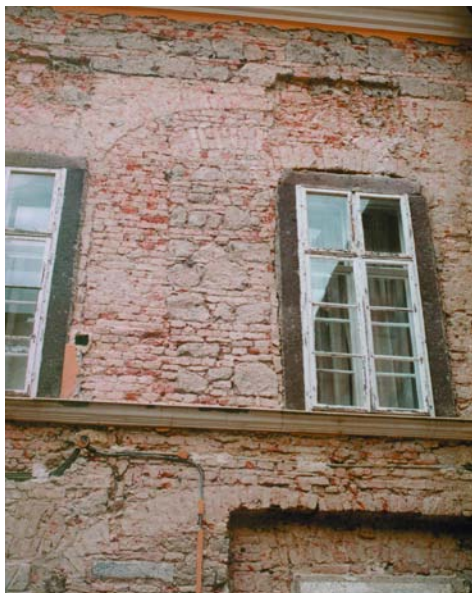
35. kép. Klasszicista emelés a nyugati szárny udvari homlokzatának felső részén

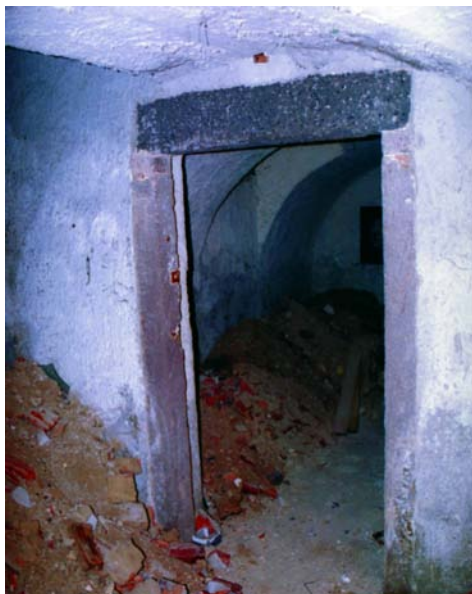
37. kép. A déli szárny modern pincelejáratainak klasszicista kőkeretes ajtaja

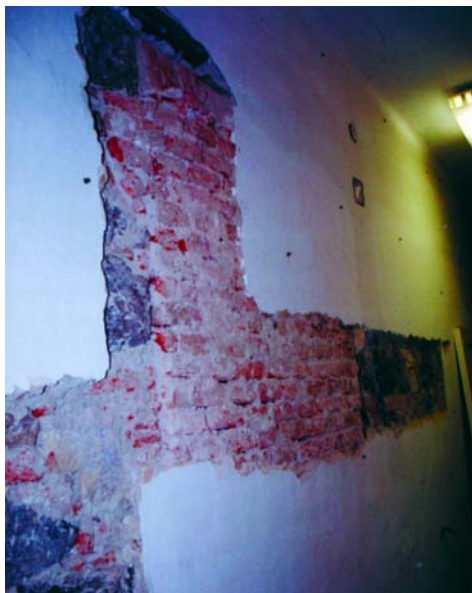
39. kép. A barokk lépcsőház nyoma a 40. számú tér déli falán

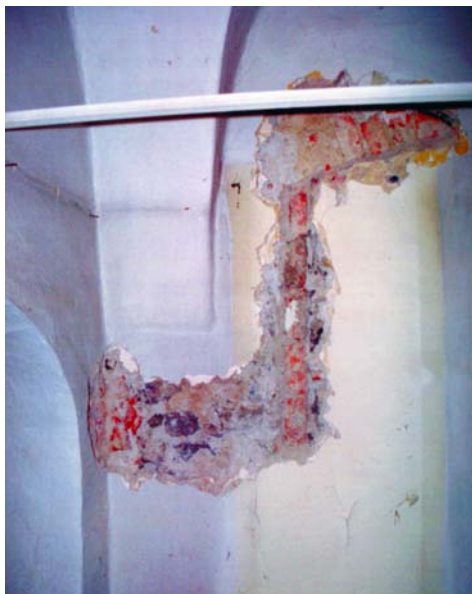
41. kép. 1. számú helyiség keleti fal

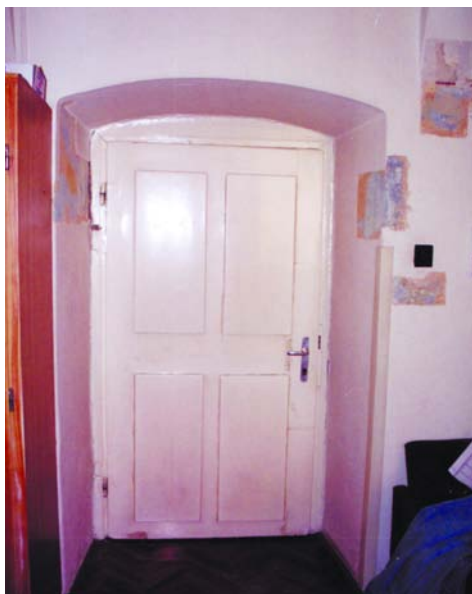
43. kép. 41. számú helyiség északi ajtaja

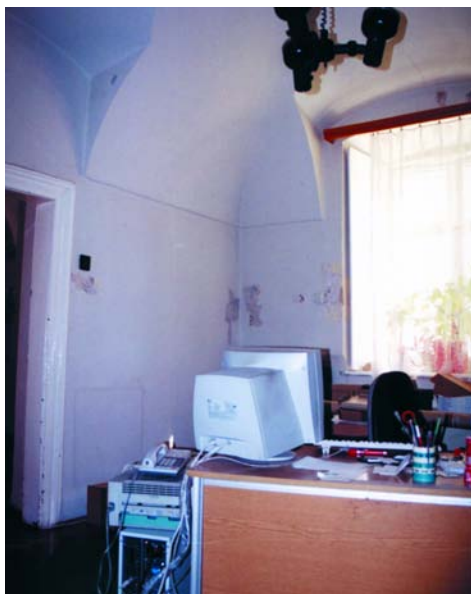
44. kép. 42. számú helyiség déli ablaka

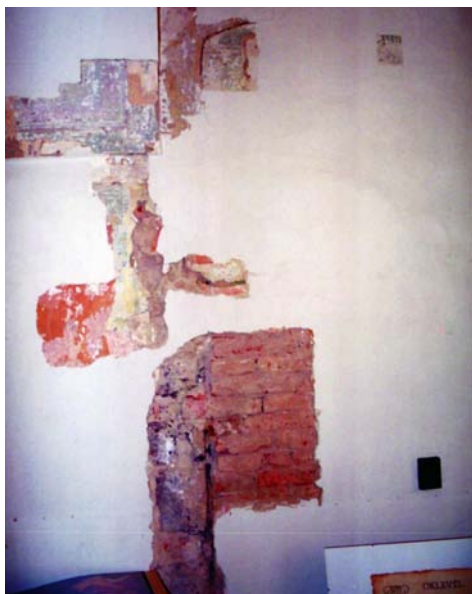
45. kép. Befalazott barokk ablak a 43. számú helyiségben

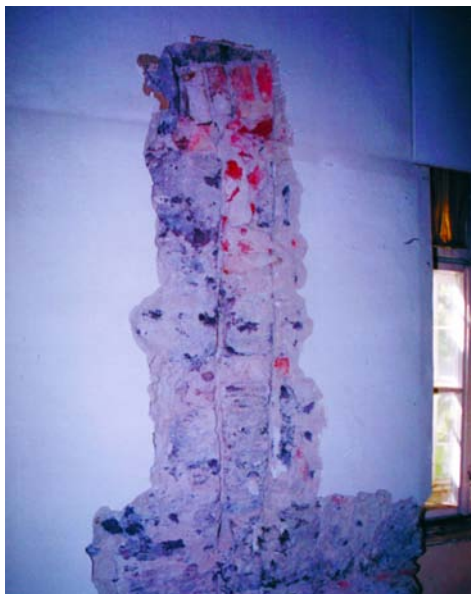
46. kép. A lefalazott és az új ablaknyílás az 5. számú helyiségben

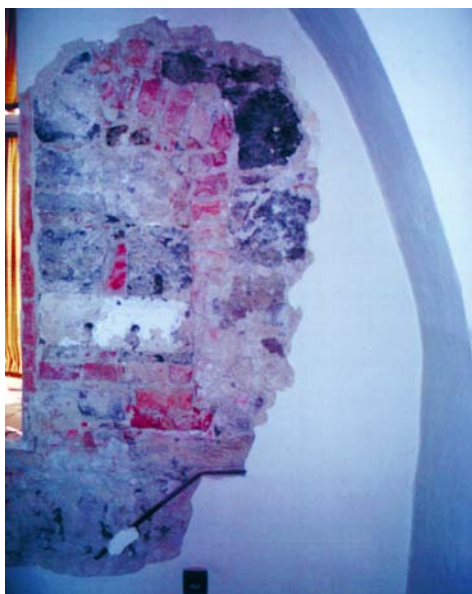
47. kép: Barokk ablak a 3. számú helyiségben

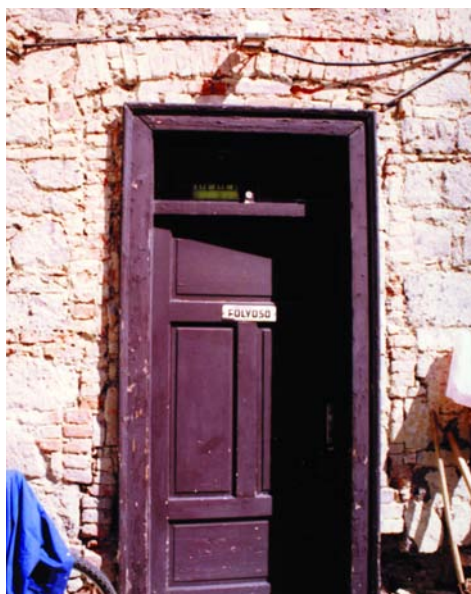
48. kép: 19. század végi ajtónyílás a kertbe vezető folyosó udvari végén.

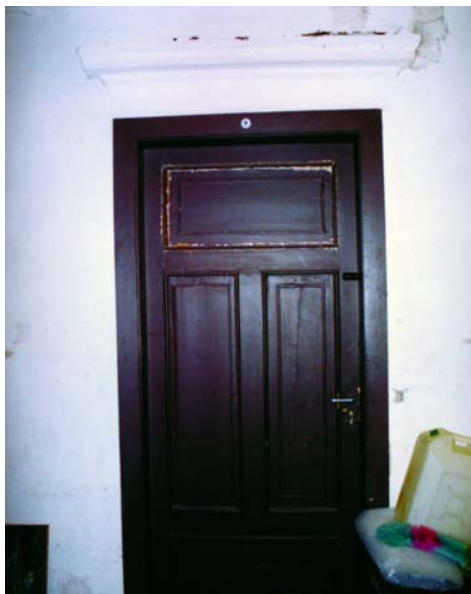
49. kép: Szemöldökpárkány az ajtó fölött (33. számú helyiség)

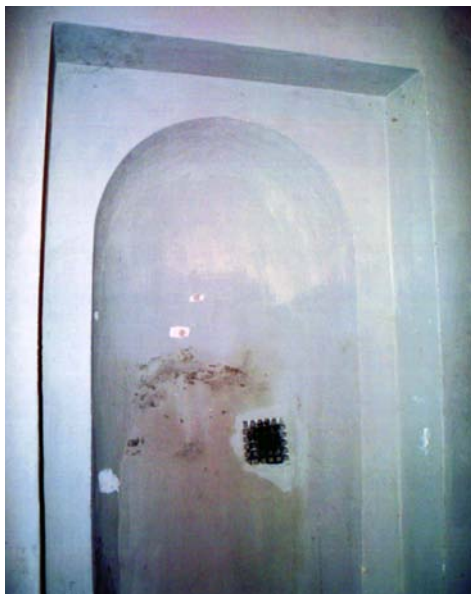
50. kép: Félköríves alaprajzú fulke az épület északi felében (25. számú helyiség)

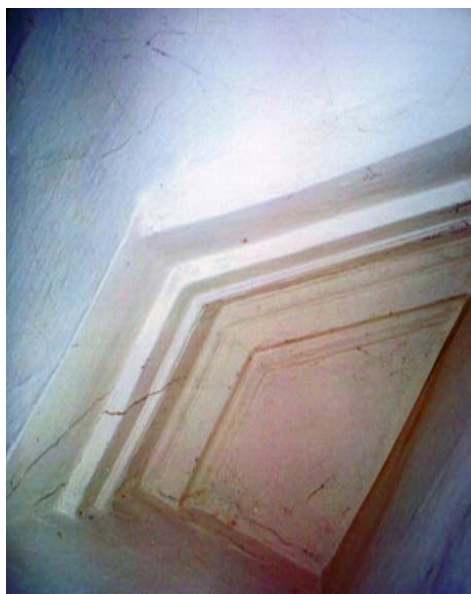
52. kép: A volt bárói lakosztály előterének stukkópárkánya (23. számú helyiség)

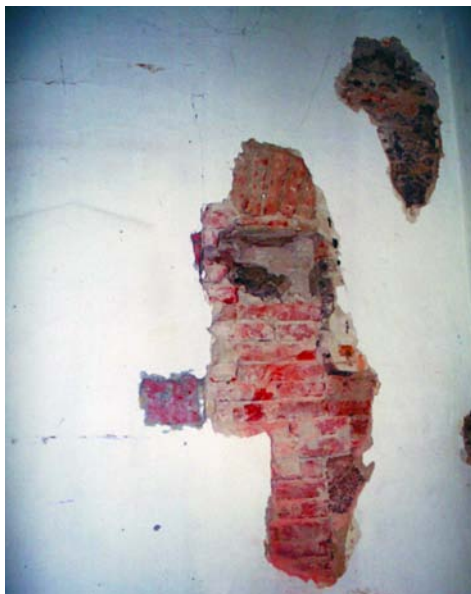
53. kép: Fülkemaradvány
(21. számú helyiség)

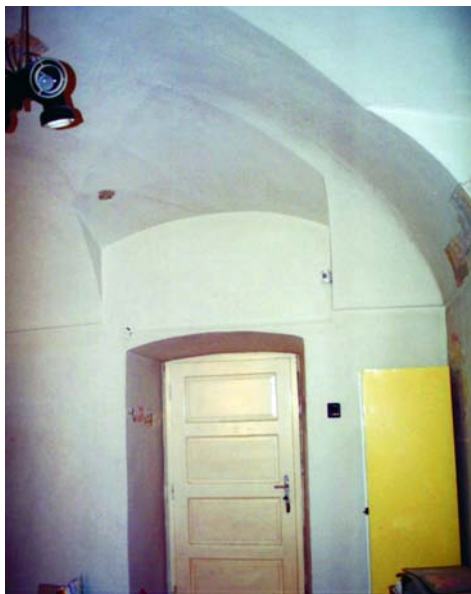
54. kép: Ajtónyílás a 43. számú helyiség
északi falában

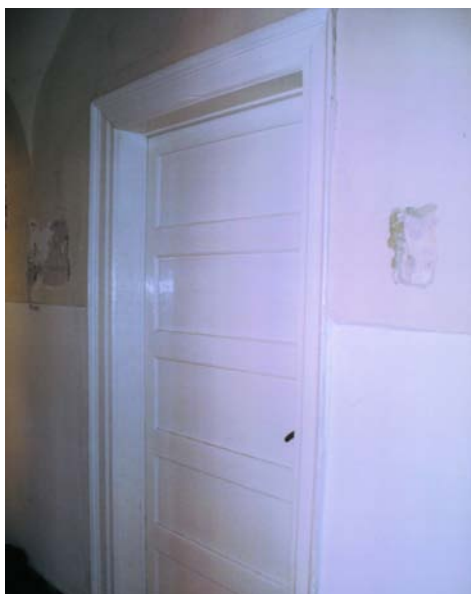
55. kép: 19. századi végi asztalos-szerkezetű
ajtó (földszint nyugati folyosó)

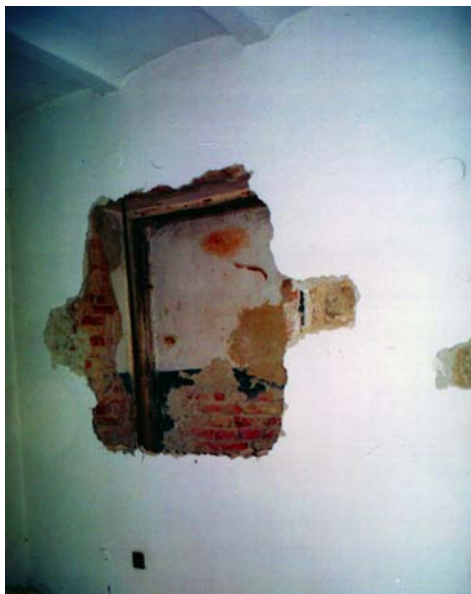
58. kép: Az északi terasz alá vezető egykori ajtónyílás

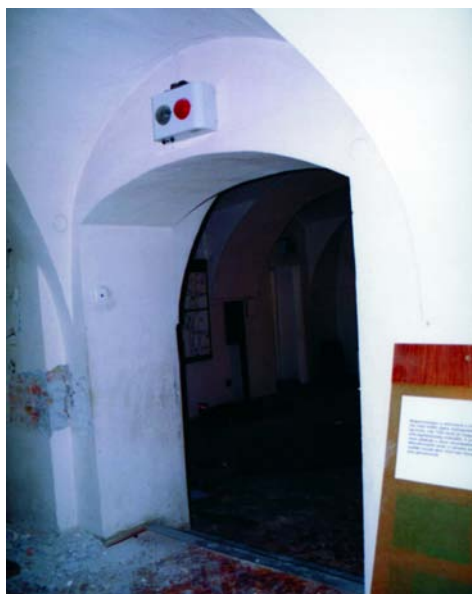
59. kép: 20. századi kialakítású szegmentíves átjáró (3.számú helyiség déli átjáró)

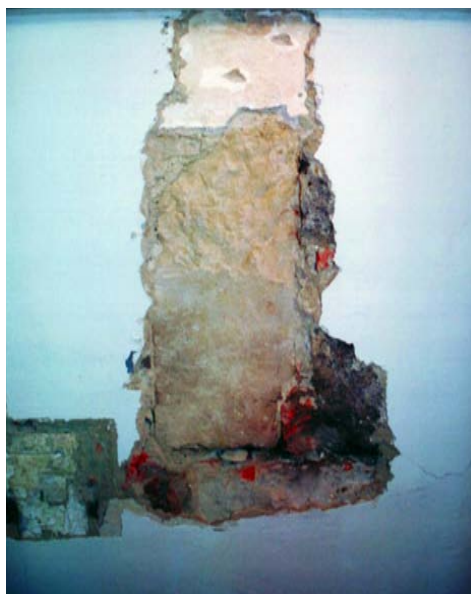
60. kép: Az egykori barokk végfal a 114. számú helyiségben

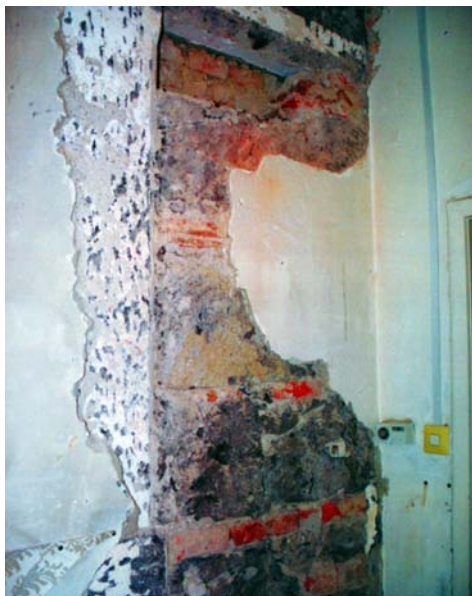
61. kép: Barokk fülke az északi fal keleti végén (115. számú helyiség)

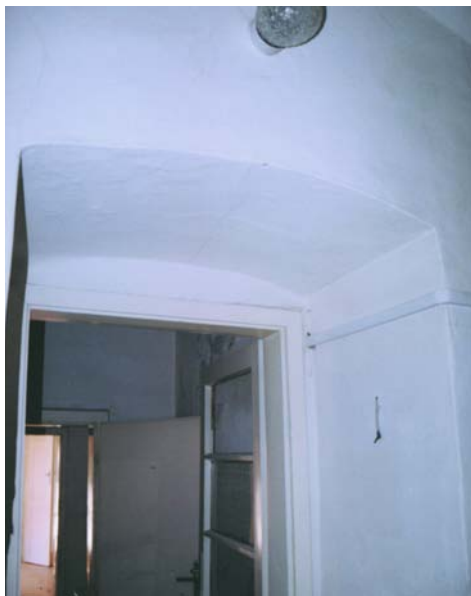
62. kép: Az egykori cselédlépcső felső vége (118. számú helyiség)

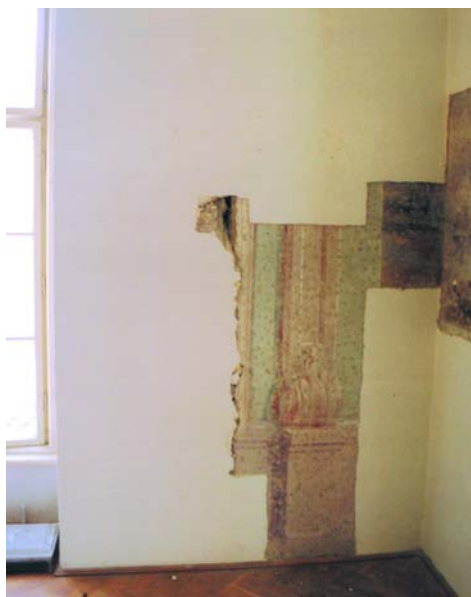
64. kép: Áthelyezett ablak a 112. számú helyiségben

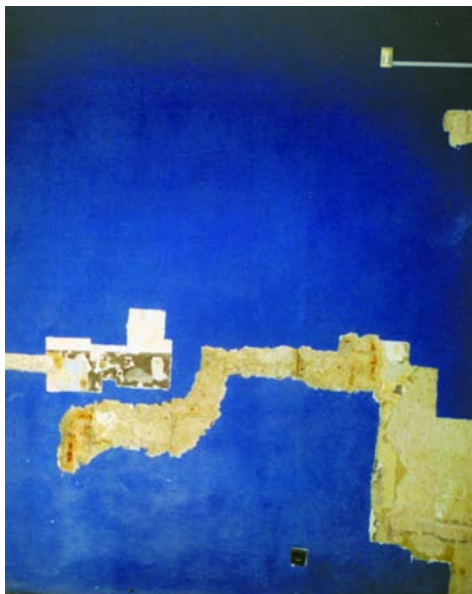
65. kép: Befalazott ajtó a 101. és 113. számú helyiségek között

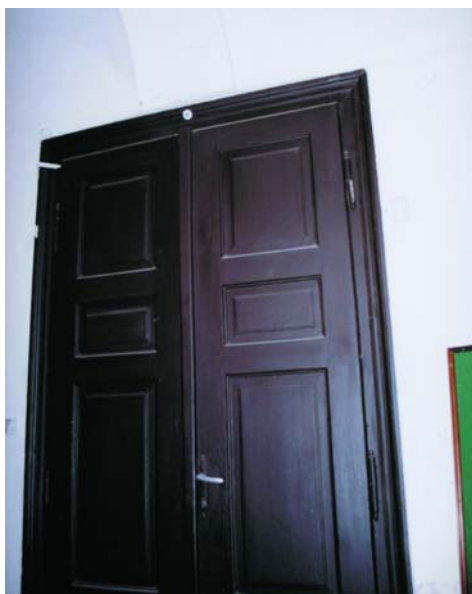
68. kép: Az új(klasszicista) főlépcsőház (120. számú helyiség)

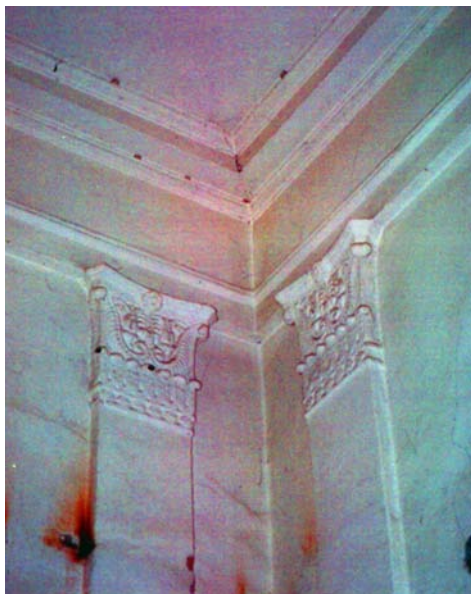
69. kép: Stukkófejezetes pilaszterek az egykori ebédlőben (103. helyiség)

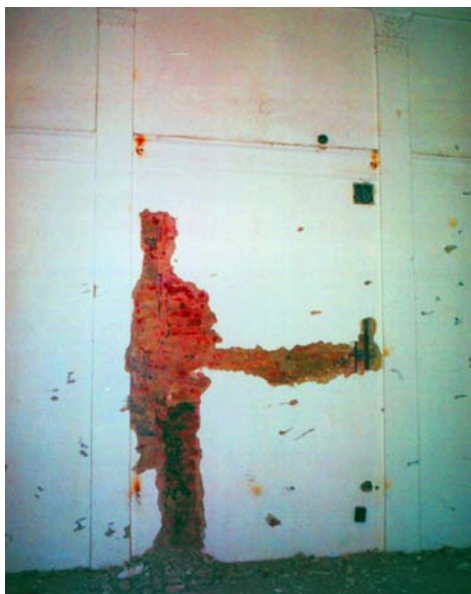
70. kép: Az ebédlő eredeti, befalazott ajtaja

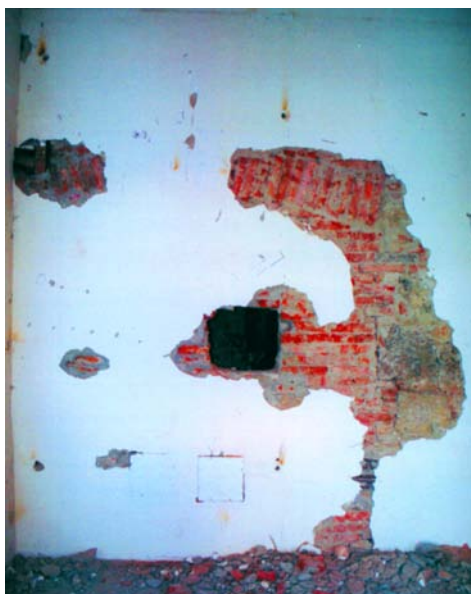
71. kép: Tüzelőszerkezet a 106. számú helyiségben

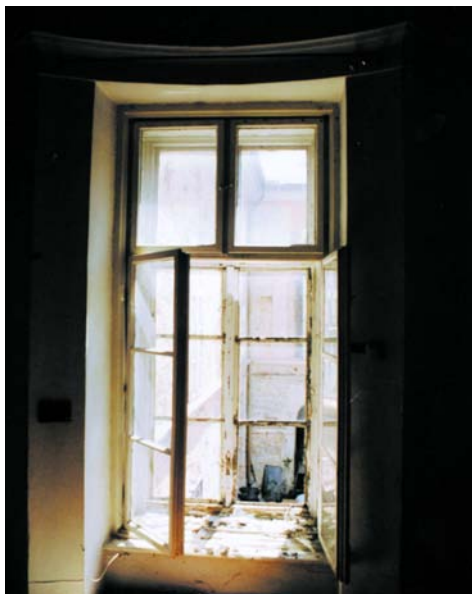
73. kép: Klasszicista ablak a 123. számú helyiségben

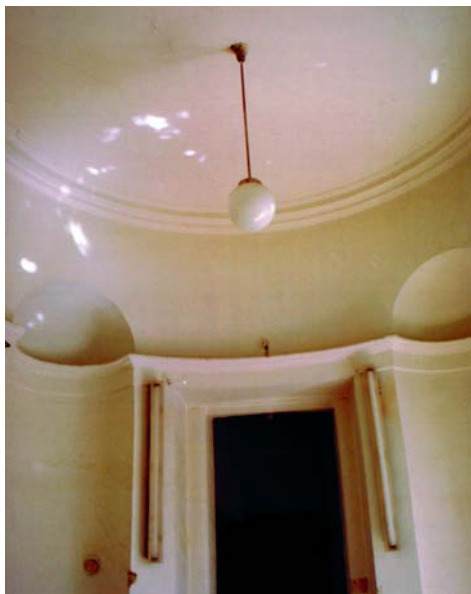
74. kép: Klasszicista ajtó a 123. számú helyiségben

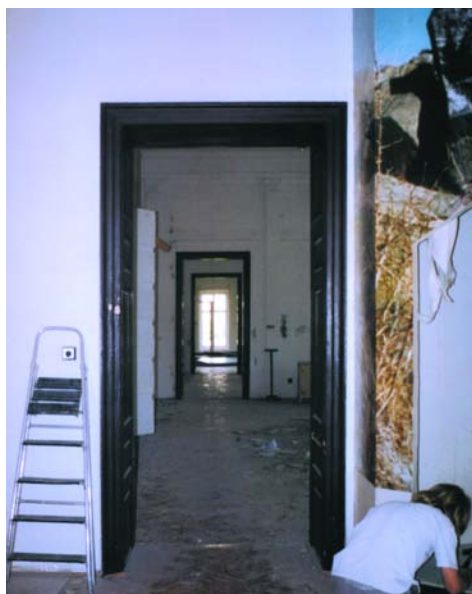
75. kép: 19. századi ajtónyílások a 102. és 105. helyiségek között

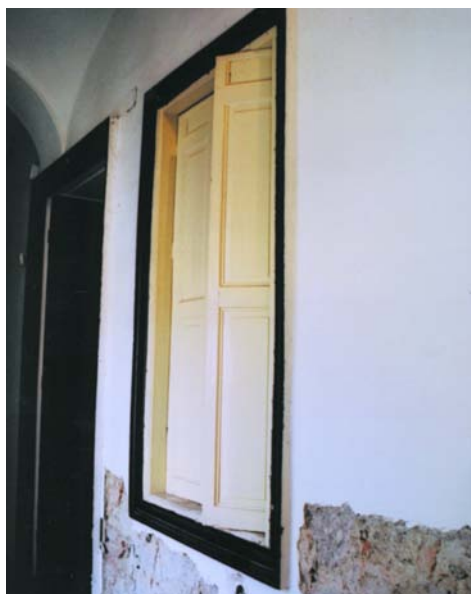
76. kép: Belső nyílások a 111. és 114. számú helyiségek között

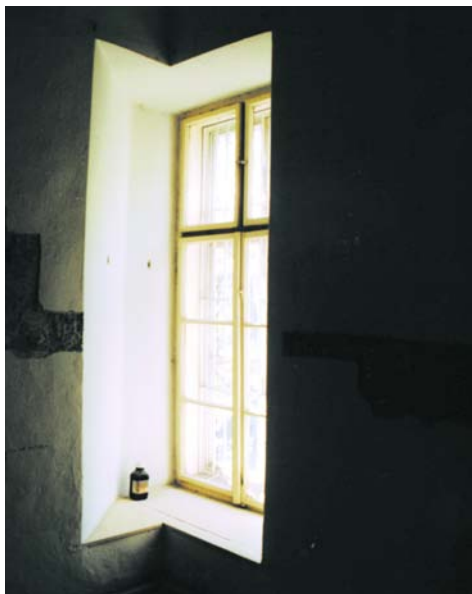
77. kép: Ablaknyílás a 111. számú helyiségben

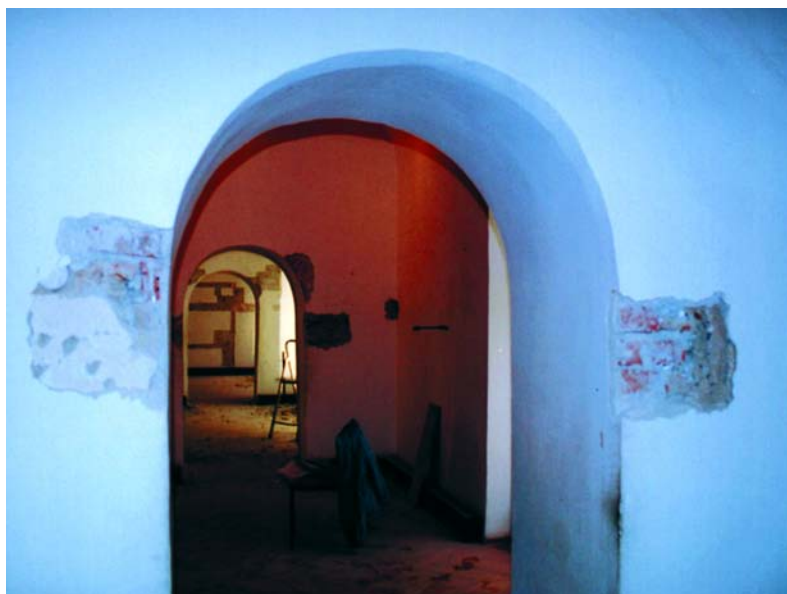
79. kép: 20. századi félköríves áttjárók a 108. és 111. számú helyiségek között

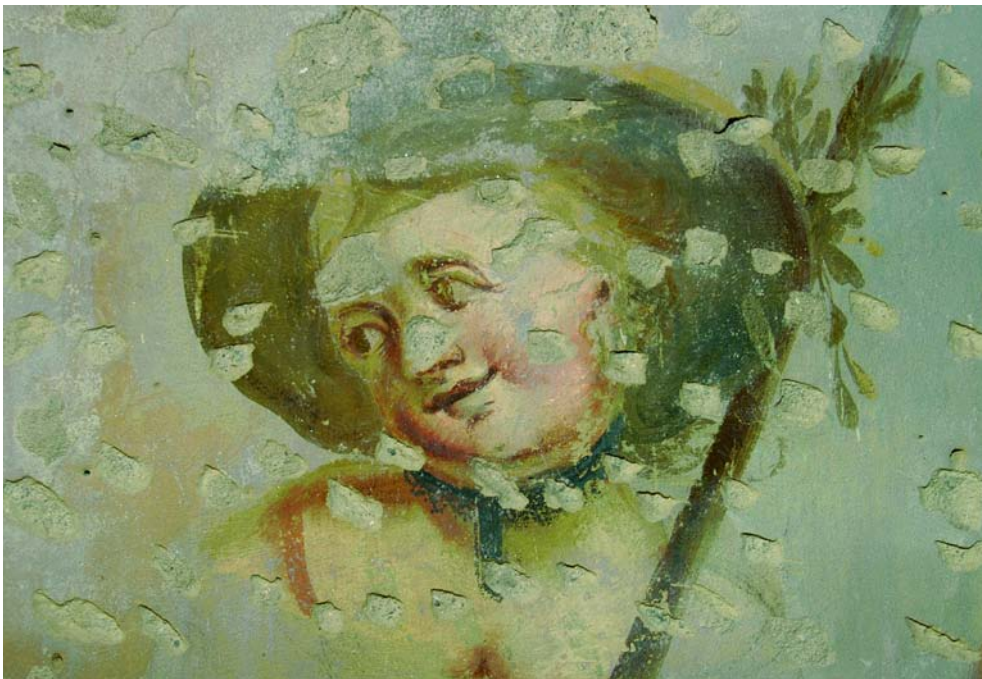
9. kép. Emelet kis kabinet szobájának mennyezeti ornamentális festése.
